HKS – Hunteburger Kies- und Sandwerke GmbH

Titel	Grundwassermonitoring 2014
Projekt	Kiessandabbau Schwegermoor
IMPaC Projekt Nr.	P2044
IMPaC Dok. Nr.	2044-00-IHH-RPT-GE-00001-000
Kunden Projekt Nr.	–
Kunden Dok. Nr.	–
Revisionsdatum	26.05.2015
Revision	R01

Der Bericht dazu für das Wasserwirtschaftsjahr 2014 wird nachstehend vorgelegt.

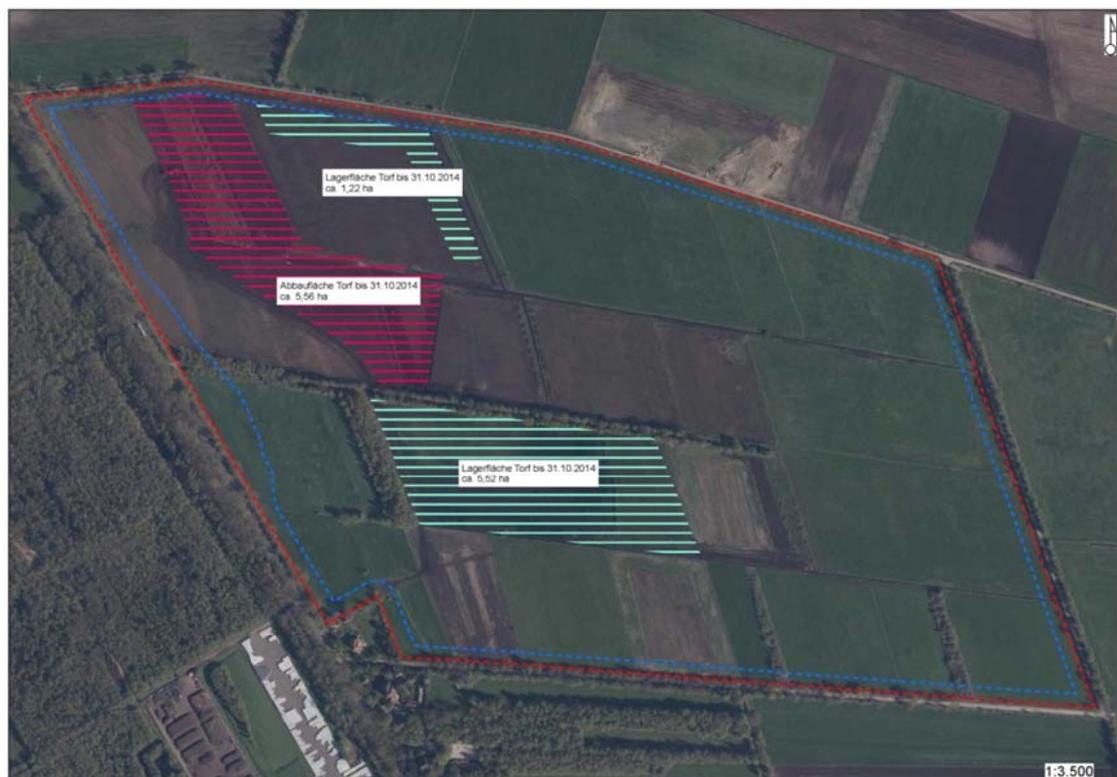
Abbildung 2: Stand des Torfabtrags zum 31.10.2014 [ohne Maßstab].

Die Aufnahme des Kiessandabbaus steht unmittelbar bevor. Zum gegenwärtigen Zeitpunkt erfolgt im Vorwege dessen der Abtrag von Torf bis unmittelbar über den Grundwasserkörper. Der Stand des Torfabtrags zum 31.10.2014 ist Abbildung 2 zu entnehmen. Einen Eindruck von den Arbeiten im Gelände vermittelt Abbildung 3.

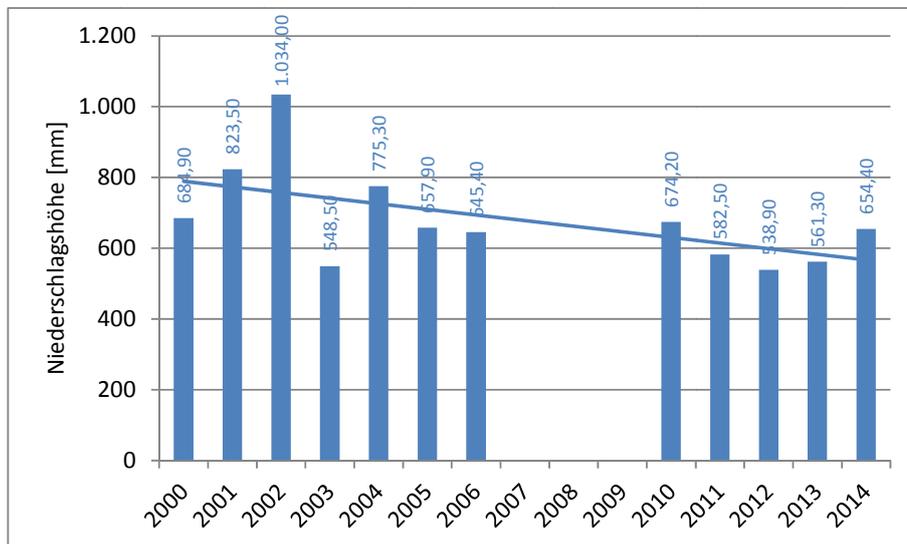
Abbildung 4: Niederschlagshöhen [mm] an der Station Lemförde.

Eine Darstellung der Jahressummen des Niederschlags an den betreffenden Stationen der Jahre 2000 bis 2014 ist Abbildung 4 und Abbildung 5 zu entnehmen. Jahre, aus denen keine oder nur unvollständige Daten vorliegen, wurden nicht dargestellt. Trendlinien aus einer linearen Regression weisen einen abfallenden Trend aus.

Vor diesem Hintergrund ist für das Abbaugebiet aufgrund natürlicher Gegebenheiten zunächst von einer Zunahme des Grundwasserflurabstandes auszugehen.

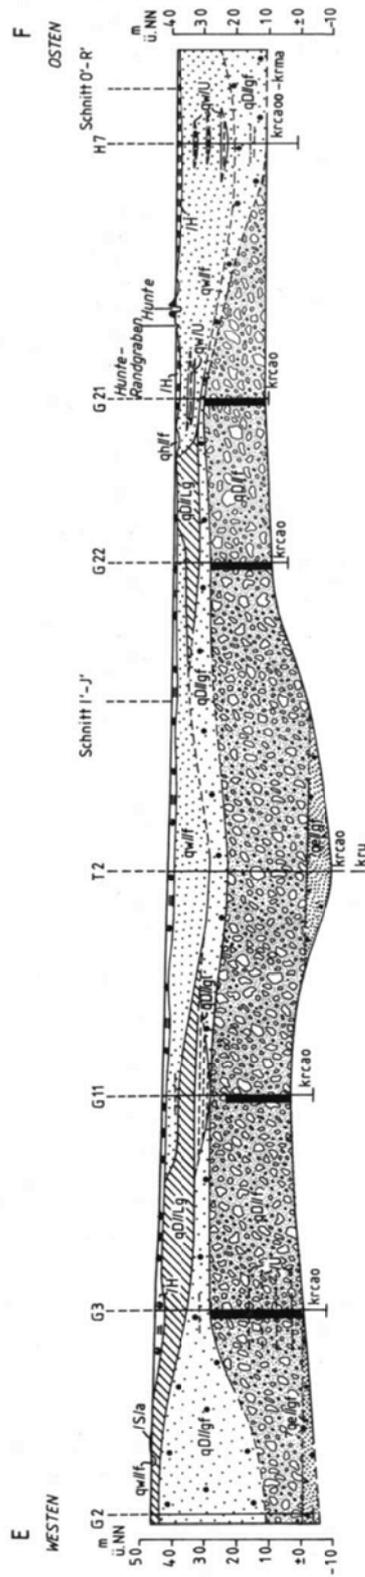
Abbildung 6: Geologischer Schnitt durch das Untersuchungsgebiet (MENGELING et al., 1994).

Die im weiteren Untersuchungsgebiet verbreitete Schichtenfolge des Quartär ist durch einen mehr oder minder starken vertikalen und horizontalen Wechsel unterschiedlicher Durchlässigkeiten gekennzeichnet, die teilweise zu hydraulischen Stockwerksgliederungen in einen unteren, mächtigen "*Hauptaquifer*" und einen oberen, geringmächtigen "*Sekundäraquifer*" führen. Die Stockwerkstrennung ist jedoch gemäß den Ausführungen bei MENGELING et al. (1994) und nach anderen Untersuchungen [Ref. 8] unvollkommen und offensichtlich über hydraulische Fenster perforiert. Anders verhält es sich dagegen im Bereich der abgetorften Flächen der Schweger Moorzentrale, auf denen die Stockwerksgliederung nach den Darstellungen bei MENGELING et al. (1994) aushält.

Fluviatile Ablagerungen [qD//f] (Mittelterrasse) zusammen mit lokal unterlagernden glazifluviatilen Sedimenten [qe//gf] der Elster-Kaltzeit und flächenhaft auflagernden glazifluviatilen Ablagerungen [qD//gf] der Saale-Kaltzeit (Drenthe-Stadium) stellen als der Hauptaquifer einen Porengrundwasserleiter mit sehr guter bis guter Durchlässigkeit dar. Dieser Ausschnitt des Aquifersystems weist aufgrund fehlender Trennschichten keine Stockwerksgliederung auf. Unter wasserwirtschaftlichen Gesichtspunkten weist der Hauptaquifer eine mittlere bis hohe Ergiebigkeit auf.

Eine hangend folgende Grundmoräne [qD//Lg] der Saale-Kaltzeit (Drenthe-Stadium) hingegen stellt als Grundwassergeringleiter mit mäßiger bis teilweise sehr geringer Durchlässigkeit und einer hydraulischen Trennfunktion die nicht aushaltende Trennschicht dar. Stellenweise ist die Durchlässigkeit erhöht. Dieser Ausschnitt des Aquifersystems weist im Hinblick auf seine Kationenaustauschfähigkeit und Sorptionsfähigkeit eine wichtige Schutzfunktion gegenüber einem möglichen Eintrag von Schadstoffen in den Hauptaquifer sowie eine unterschiedlich ausgeprägte hydraulische Trennfunktion auf.

Fluviatile Ablagerungen [qw//f] der Weichsel-Kaltzeit stellen als der darüber folgende Sekundäraquifer wiederum einen Porengrundwasserleiter dar, jedoch mit guter bis mäßiger Durchlässigkeit. Dieser Ausschnitt des Aquifersystems weist aufgrund fehlender Trennschichten ebenfalls keine Stockwerksgliederung auf. Unter wasserwirtschaftlichen Gesichtspunkten weist der Sekundäraquifer eine geringe bis sehr geringe Ergiebigkeit auf.

Niedermoortorf [/Hn] des Holozän stellt den Abschluss der quartären Schichtenfolge dar: Die Wasserdurchlässigkeit des Torfes korreliert mit dem Zersetzungsgrad und dem Substanzvolumen. Bei einer Zunahme der Zersetzung erfolgt eine Abnahme der Durchlässigkeit.

Die Sohlschicht des quartären Aquifersystems wird durch Ton-, Mergel- und Kalksteine [krcao] der Ober-Kreide (Ober-Campan) gebildet.

Ein Überblick zur Schichtenfolge im weiteren Untersuchungsgebiet vermittelt Abbildung 6.

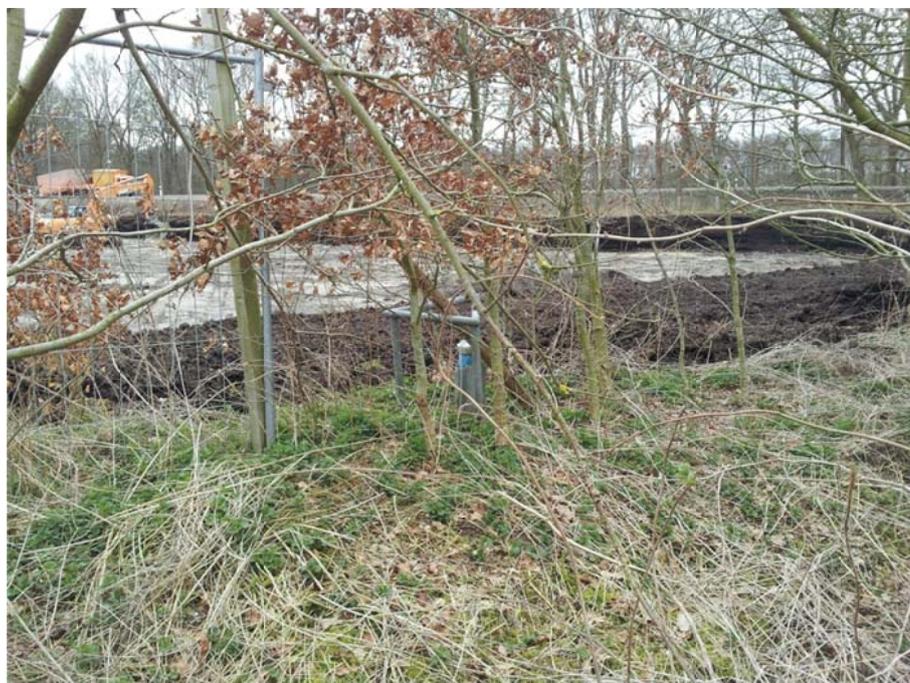
Abbildung 7: Grundwassermessstelle GWM 1.

Einen Eindruck von der Anlage der Messstellen vermitteln die nachfolgenden Abbildungen.

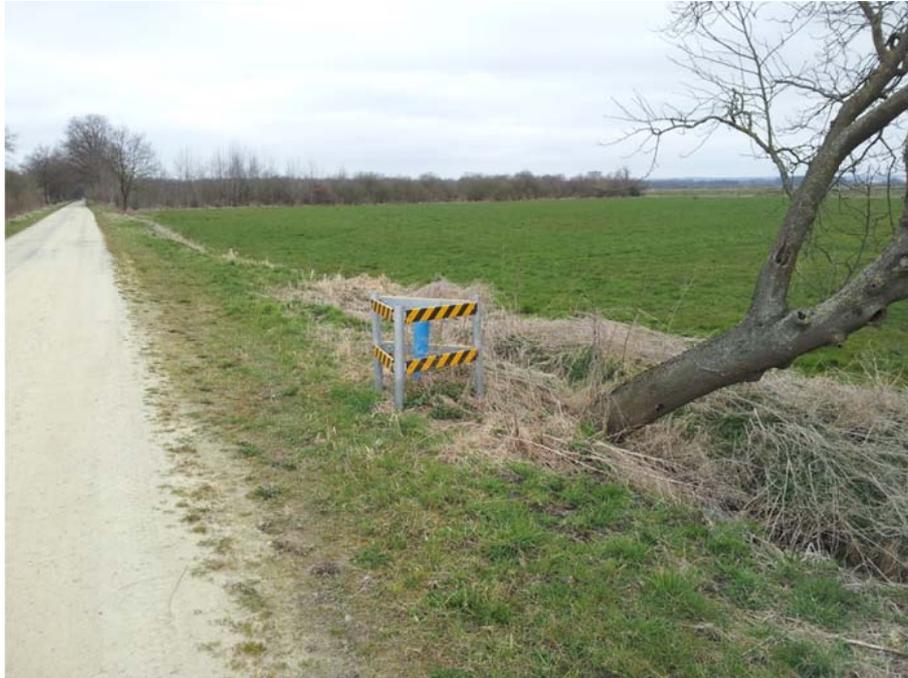
Abbildung 9: Grundwassermessstelle GWM 3.

Die Grundwassermessstelle GWM 3 wurde im Zuge von landwirtschaftlichen Arbeiten beschädigt und anschließend wieder repariert. Die dabei seit dem 01.06.2015 und durch eine Verlängerung des Aufsatzrohres resultierende Veränderung der Messpunkthöhe ist Tabelle 3 zu entnehmen.

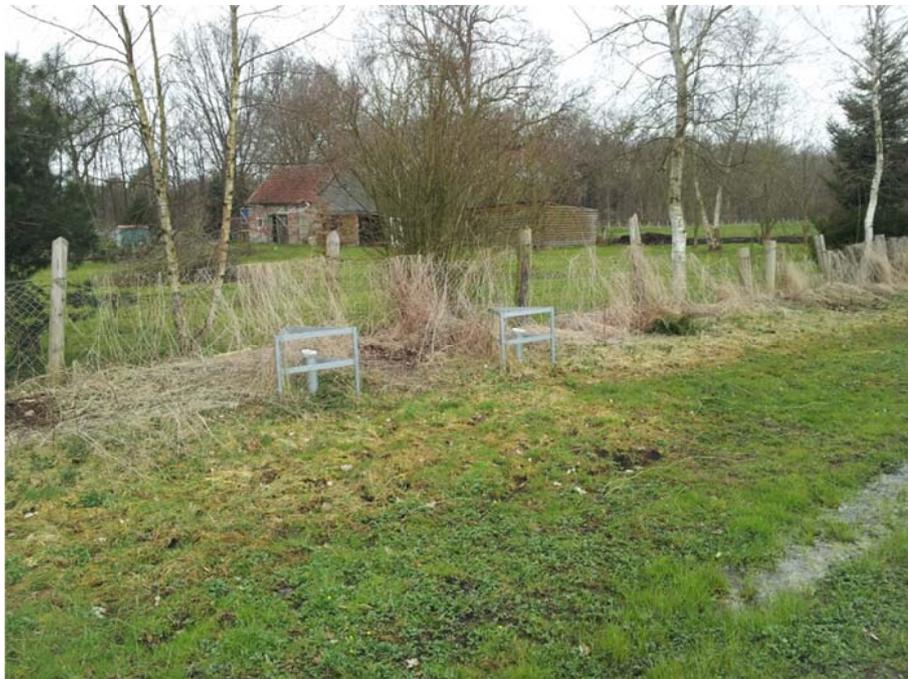
Abbildung 10: Grundwassermessstellen GWM 4 (F) (links) und GWM 4 (T) (rechts).

In Ergänzung zu den älteren Messstellen GWM 1, GWM 2 und GWM 3 wurde das ursprüngliche Messstellennetz in der Zeit vom 27.10.-28.10.2011 durch die Einrichtung der Grundwasser-Doppelmessstelle GWM 4 (F) / GWM 4 (T) ergänzt [Ref. 3]; Schichtenverzeichnisse und Ausbaupläne sind in [Ref. 8] und [Ref. 3] angeführt. Während die Messstellen GWM 1, GWM 2, GWM 3 und GWM 4 (T) im "tiefen" Hauptaquifer verfiltert sind, ist die Messstelle GWM 4 (F) im "flachen" Sekundäraquifer angelegt.

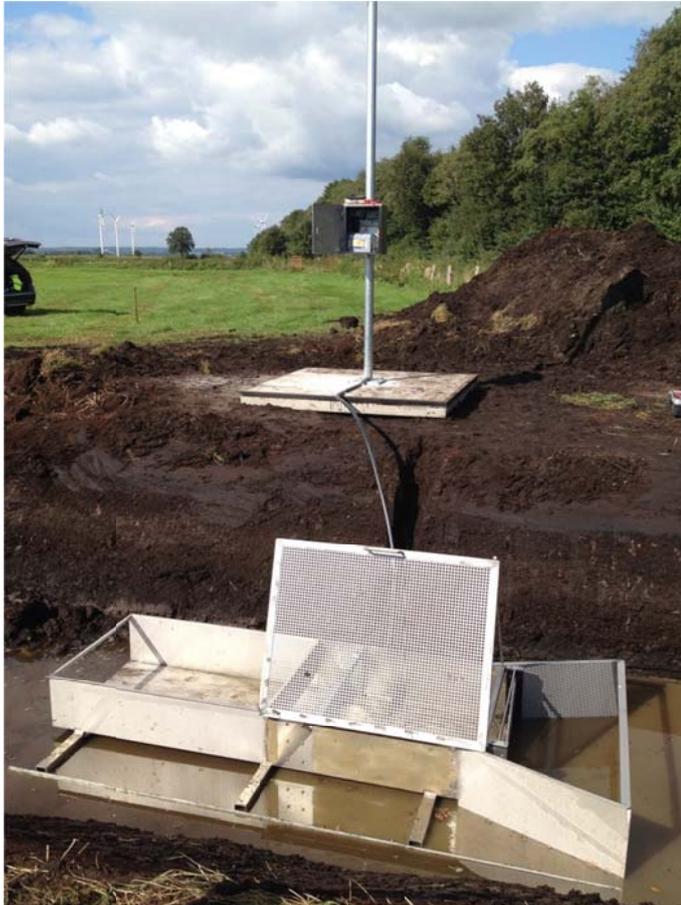
Abbildung 11: Abflusssmessstelle am Graben Nr. 133 im Bauzustand.

Nach Vorgabe des Niedersächsischen Landesbetriebes für Wasserwirtschaft, Küsten- und Naturschutz – Betriebsstellen Cloppenburg und Sulingen, sind, gemäß Stellungnahme vom 21.05. 2010 [Ref. 6] sowie nach einvernehmlicher Übereinkunft im Rahmen des Abstimmungsgespräches beim Landkreis Osnabrück am 01.02.2012, die Abflussmengen aus dem Untersuchungsgebiet in den Graben Nr. 133 zu erfassen. Die Erstreckung des Grabens ist Anlage 1 zu entnehmen. Die Abflüsse werden in Zukunft Sumpfungmaßnahmen entstammen, die im Zuge des dem Kiesabbau vorangehenden Torfabbaus notwendig werden. Zum gegenwärtigen Zeitpunkt ist deren Erfassung über ein geeignetes Abflusswehr am Graben Nr. 133 vorgesehen. Dieses Wehr wurde zwischenzeitlich zwar bereits eingerichtet, jedoch – in Abstimmung mit der Aufsichtsbehörde – noch nicht in Betrieb genommen. Einen Eindruck von der Abflussmessstelle im Bauzustand ist Abbildung 11 zu entnehmen.

Im Bericht für das Wasserwirtschaftsjahr 2015 wird eine Dokumentation zur Einrichtung und zu den Stammdaten des Abflusswehres enthalten sein. Das Wehr ist bereits jetzt mit einem Schreibpegel ausgerüstet, wird zu gegebener Zeit mit Lage- und Höhenbezug eingemessen und ebenfalls als Messstelle in das Beweissicherungsprogramm mit aufgenommen.

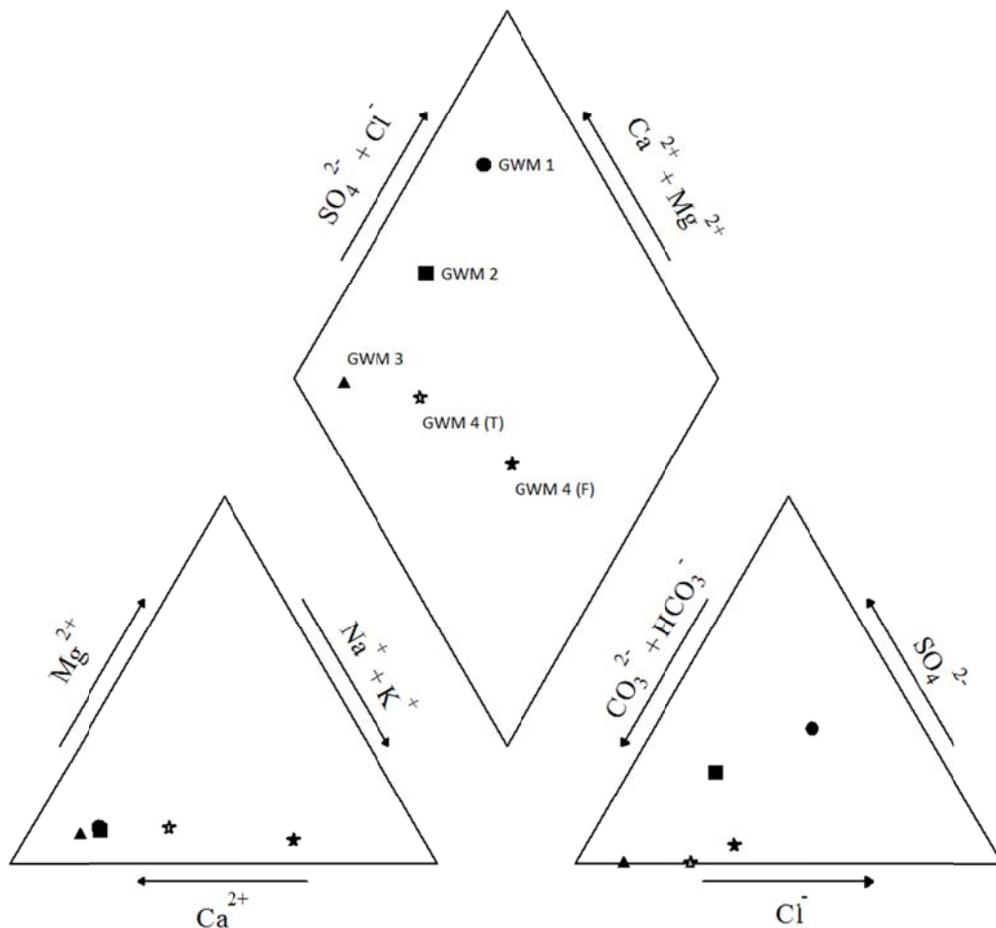
Abbildung 12: PIPER-Diagramm zu den Proben aus den Grundwassermessstellen.

Die Analysenergebnisse der Wasserproben aus dem Untersuchungsgebiet weisen eine unterschiedliche Mineralisation der Wässer aus. Siehe dazu Abbildung 12. Die Wasserproben lassen sich folgenden Wassertypen zuordnen:

- GWM 1 überwiegend sulfatisch (c)
- GWM 2 hydrogenkarbonatisch-sulfatisch (b)
- GWM 3 überwiegend hydrogenkarbonatisch (a)
- GWM 4 (F) überwiegend (hydrogen-)karbonatisch (f)
- GWM 4 (T) überwiegend hydrogenkarbonatisch (d)

Dabei ergibt sich eine Mischreihe aus den unterschiedlichen Wassertypen des "tiefen" Hauptaquifers und des "flachen" Sekundäraquifers; influentes Oberflächenwasser trägt zu der Variabilität der Beschaffenheitsmerkmale bei.

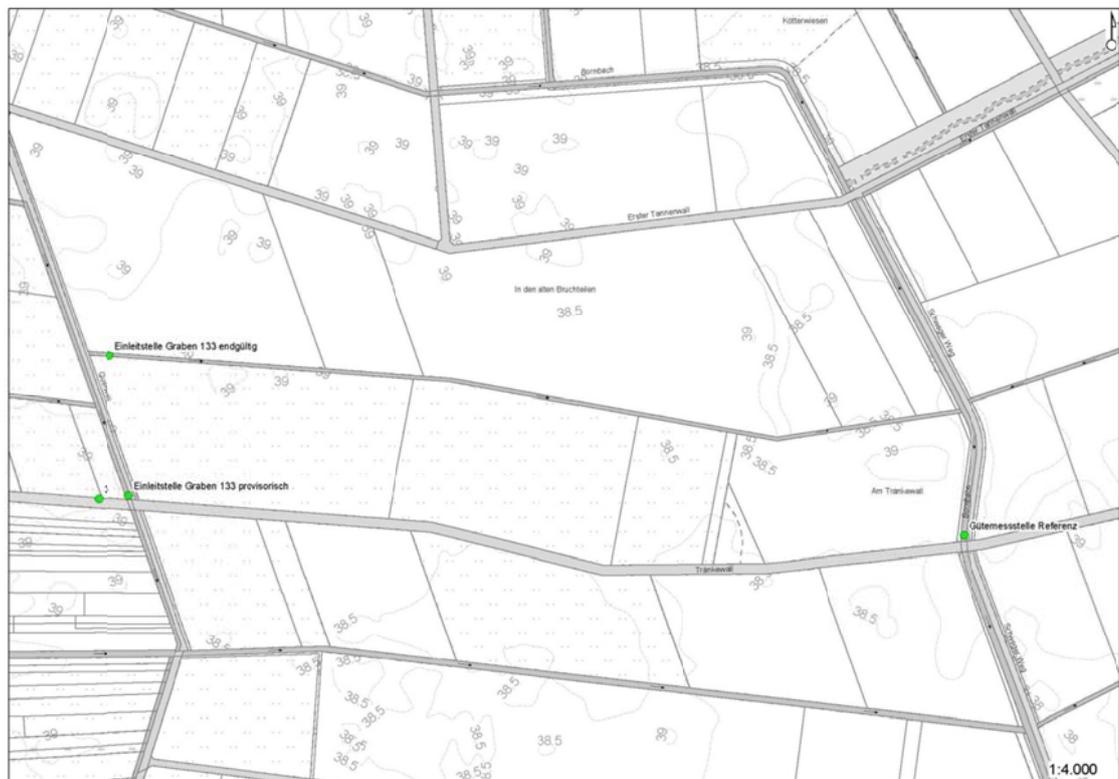
Abbildung 13: Entnahmestellen zur Beprobung des Oberflächenwassers [ohne Maßstab].

Für das Wasserwirtschaftsjahr 2014 wurden im Direktauftrag von HKS durch den Niedersächsischen Landesbetrieb für Wasserwirtschaft, Küsten- und Naturschutz – Betriebsstellen Cloppenburg und Sulingen, Wasserproben und auf ihre Beschaffenheit hin untersucht. Siehe dazu auch Kapitel 4. Die Analysenergebnisse sind in Anlage 7 zusammengestellt. Die Anforderungen an die Beprobung und Untersuchung des Oberflächenwassers im Untersuchungsgebiet sind dem "Durchführungsplan zum Grundwassermonitoring im Bereich des Kiessandabbaus Schwegermoor" [Ref. 7] zu entnehmen.

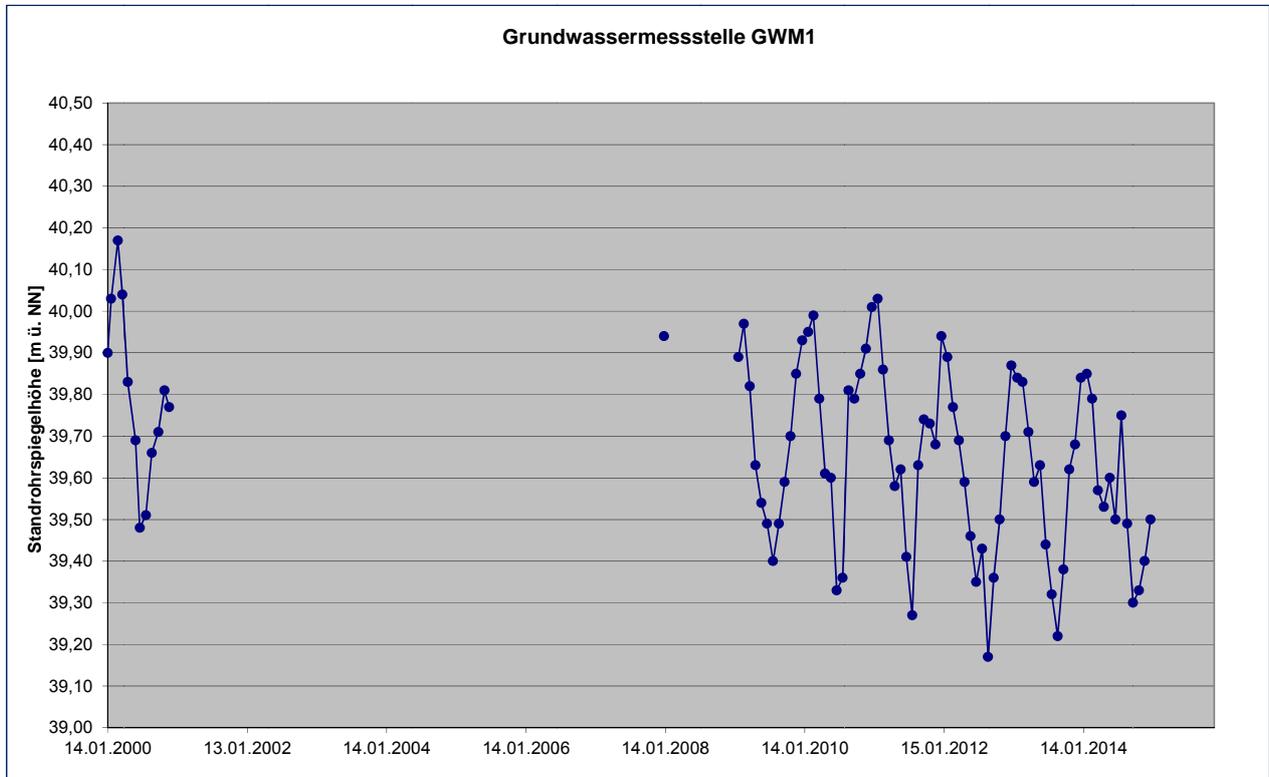
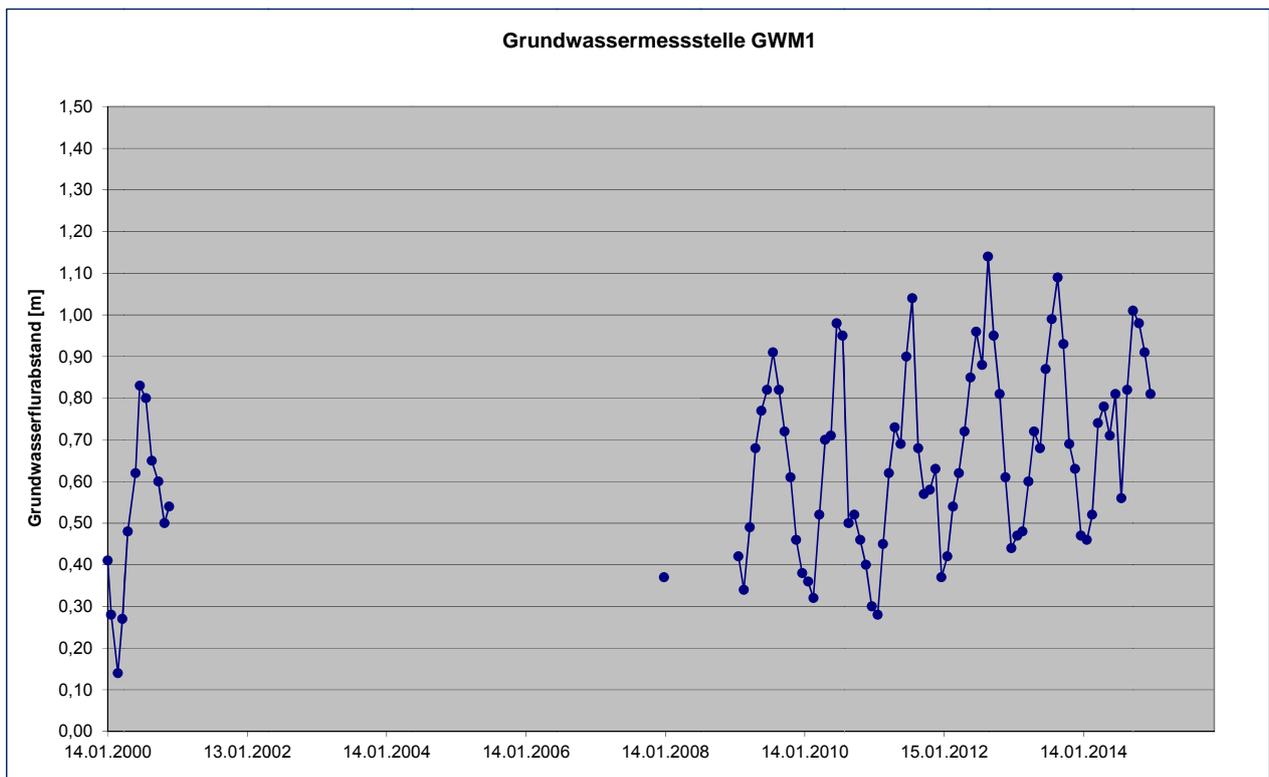
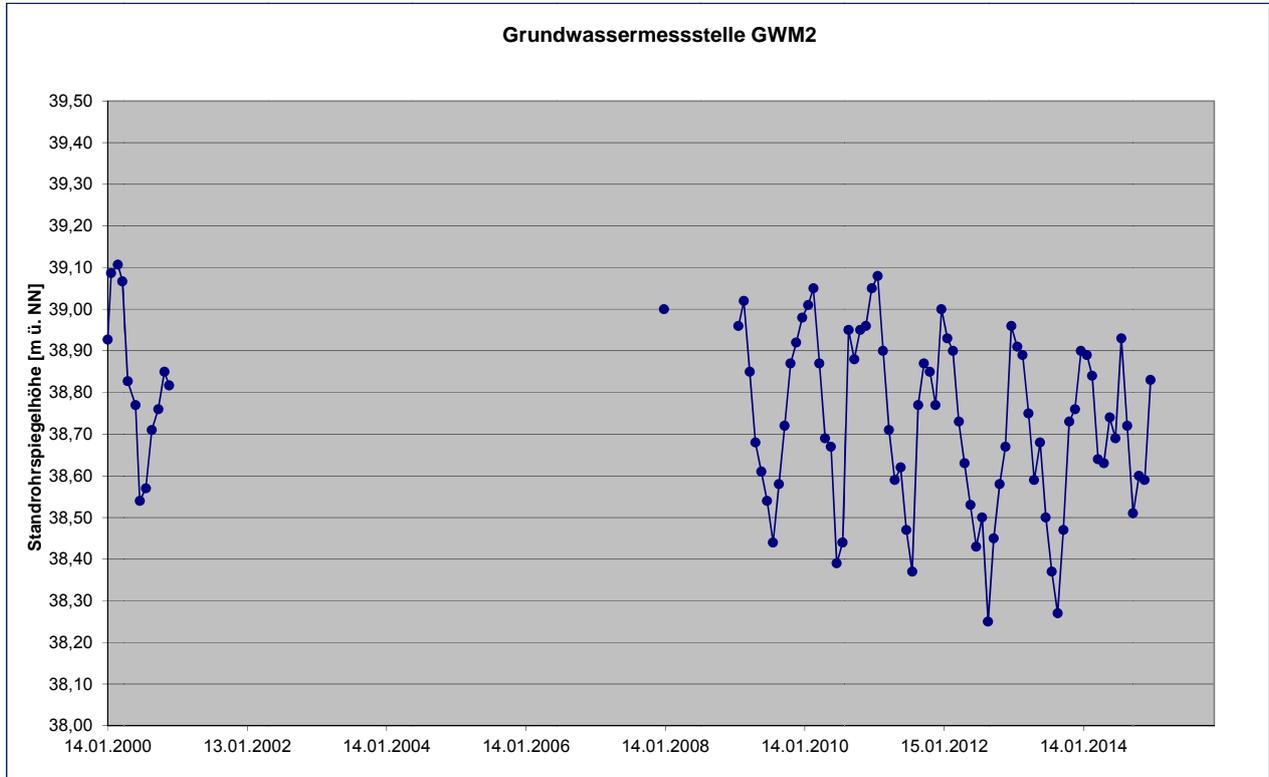
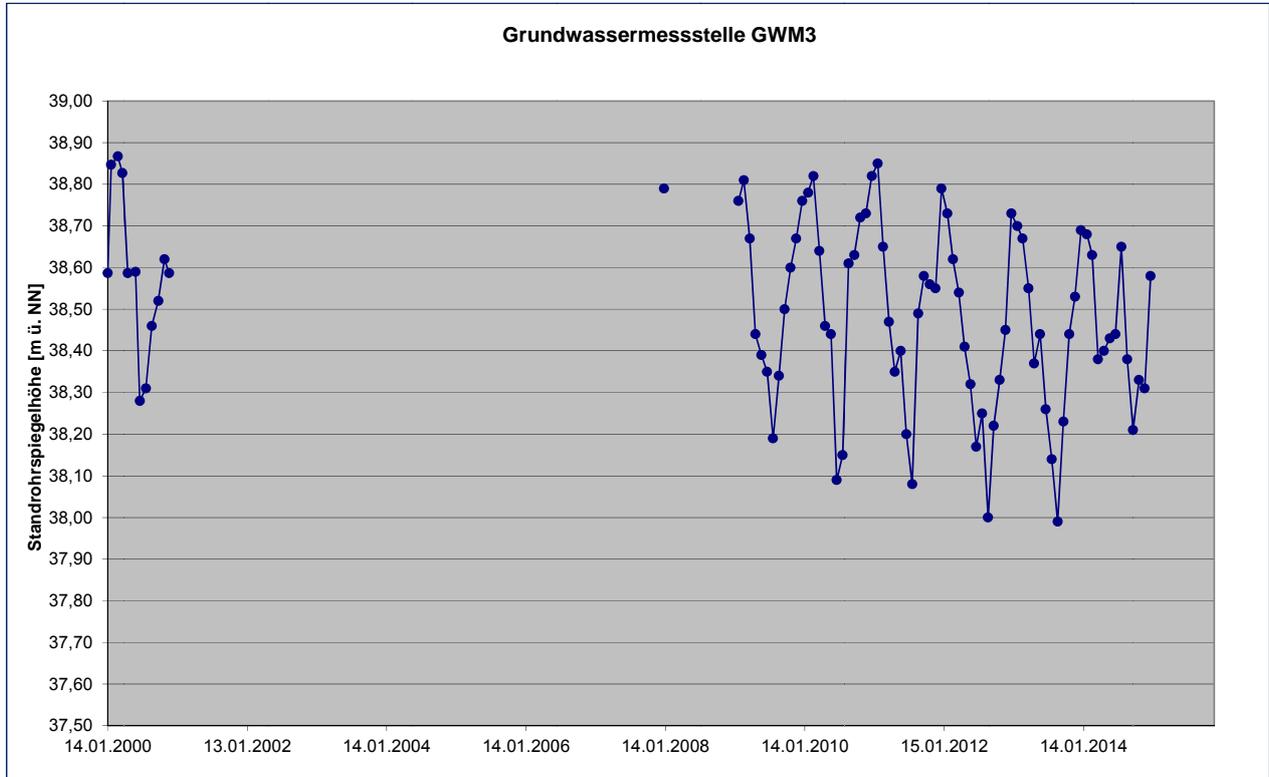
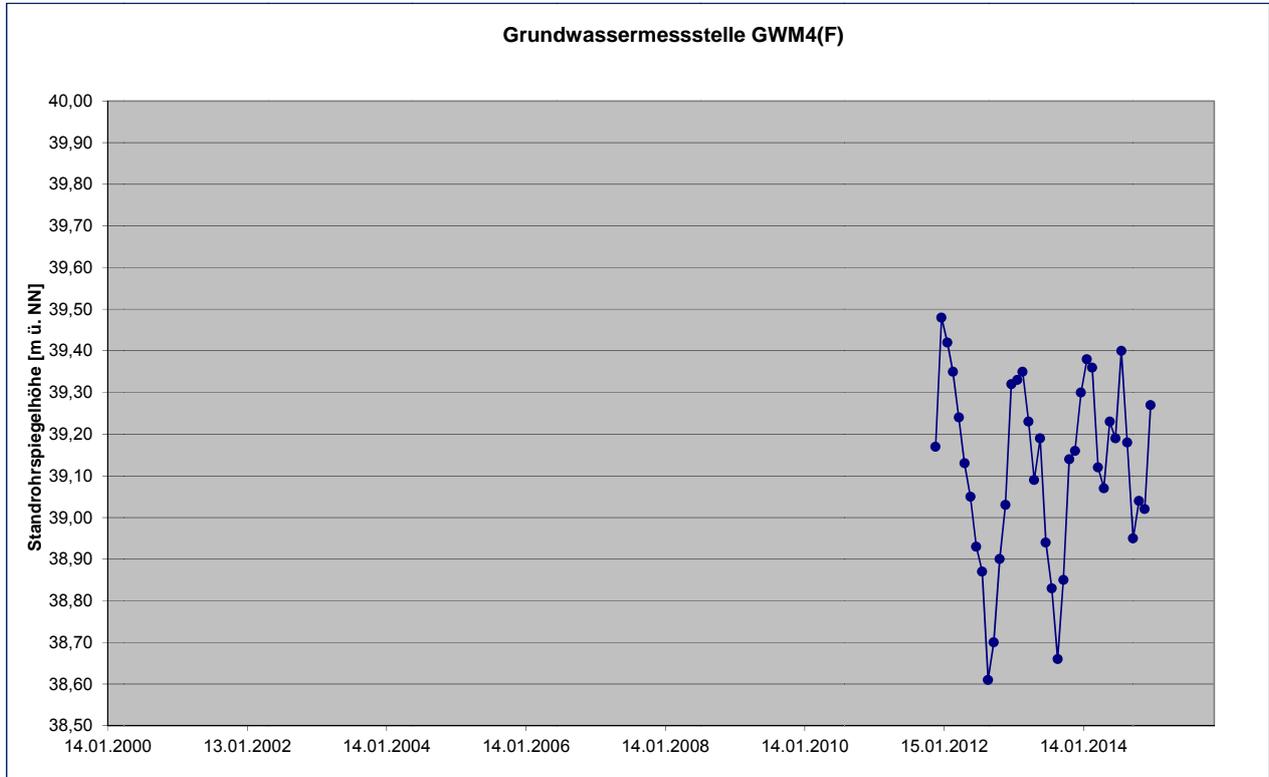
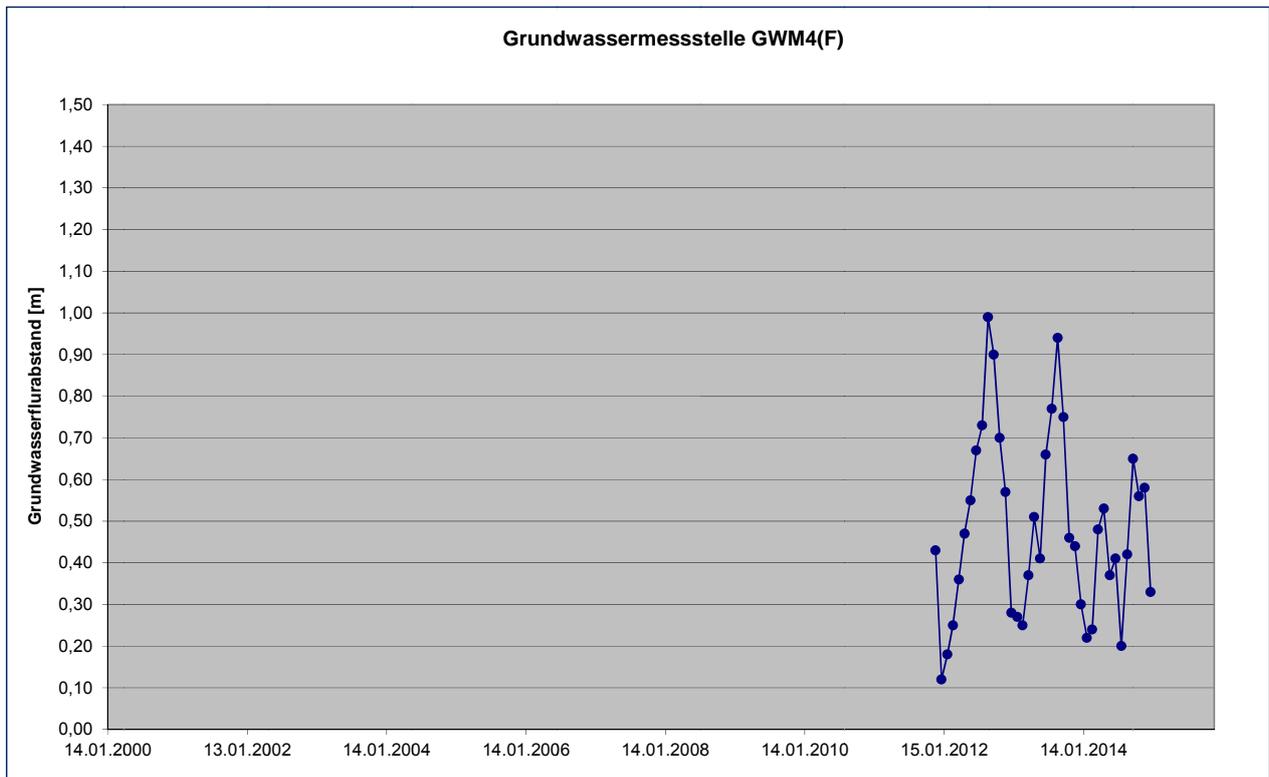
- Der Grundwassergang im Untersuchungsgebiet ist "gedämpft"; die Unterschiede zwischen jahreszeitlichem Hoch- und Tiefstand betragen in der Regel kaum mehr als 0,50 m.

- Die Grundwasserstandsentwicklung in den einzelnen Messstellen verläuft mehr oder weniger synchron.
- Der Grundwasserflurabstand ist gering; die Maximalwerte betragen in der Regel kaum mehr 0,50 bis 1,00 m.

- Die Grundwasserstände am Standort der Messstellen GWM 4 (F) und GWM 4 (T) lassen geringe aber existente Potentialunterschiede zwischen dem "flachen" Sekundäraquifer und dem "tiefen" Hauptaquifer erkennen. Dies lässt auf eine lokal begrenzte hydraulische Stockwerksgliederung in dem durch die Grundwassermessstellen erschlossenen Ausschnitt des Aquifersystems schließen.

- Die Grundwasserstände lassen keine anthropogen bedingte Grundwasseraufhöhung oder -absenkung erkennen; Grundwasserabsenkungen, die entlang von Entwässerungsgräben auftreten, pausen sich nicht bis zu den Messstellen durch.

- Die Grundwasserstandsganglinien lassen einen leicht abfallenden Trend erkennen, der zwanglos mit der Niederschlagsentwicklung der vergangenen Jahre korrespondiert. Siehe dazu Kapitel 5.

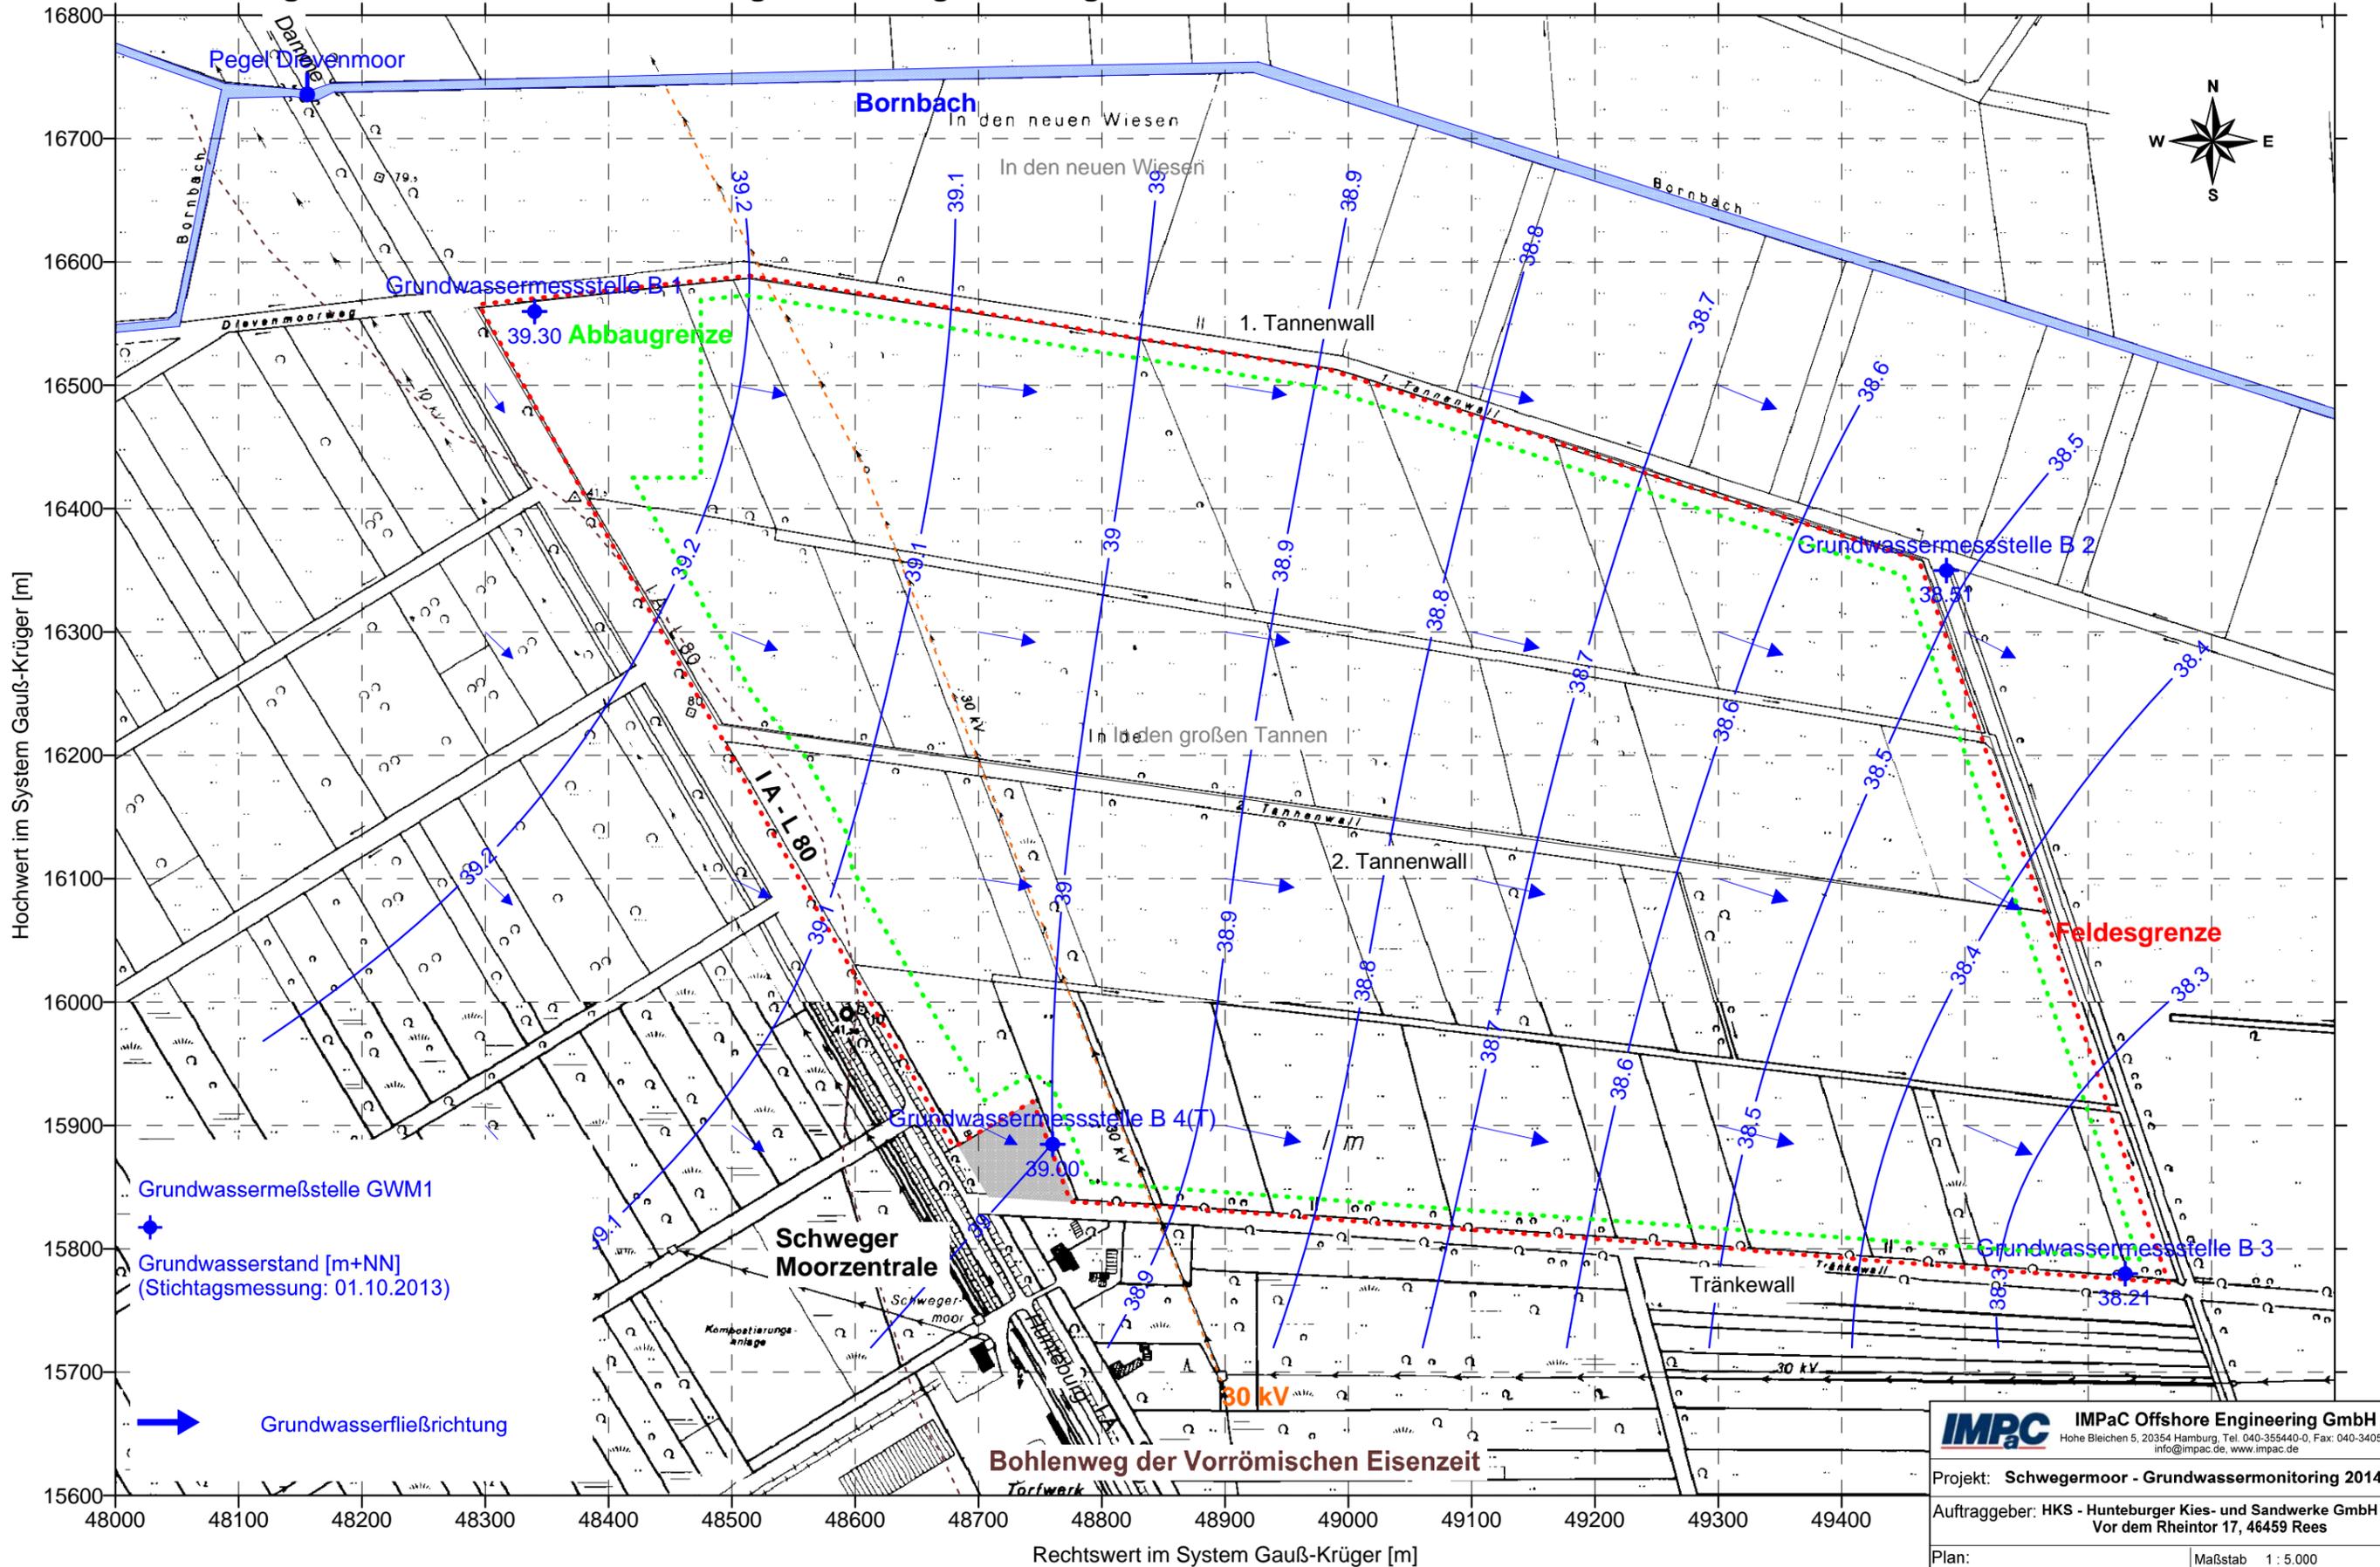
Feld Schwegermoor - Grundwasserströmung zur Stichtagsmessung am 01.10.2013

Bei einer Betrachtung der Grundwassergleichenpläne zeichnet sich eine Grundwasserfließrichtung nach E-SE ab. Diese Beobachtung stimmt mit den Beobachtungen der Vergangenheit überein. Eine Scharung oder Aufweitung der Grundwassergleichen durch eine Grundwasserabsenkung oder -aufhöhung ist nicht zu erkennen. Eine Variabilität der hydraulischen Potentialverteilung in kleinem Maßstab lässt sich durch das bestehende Messstellennetz jedoch nicht abbilden.

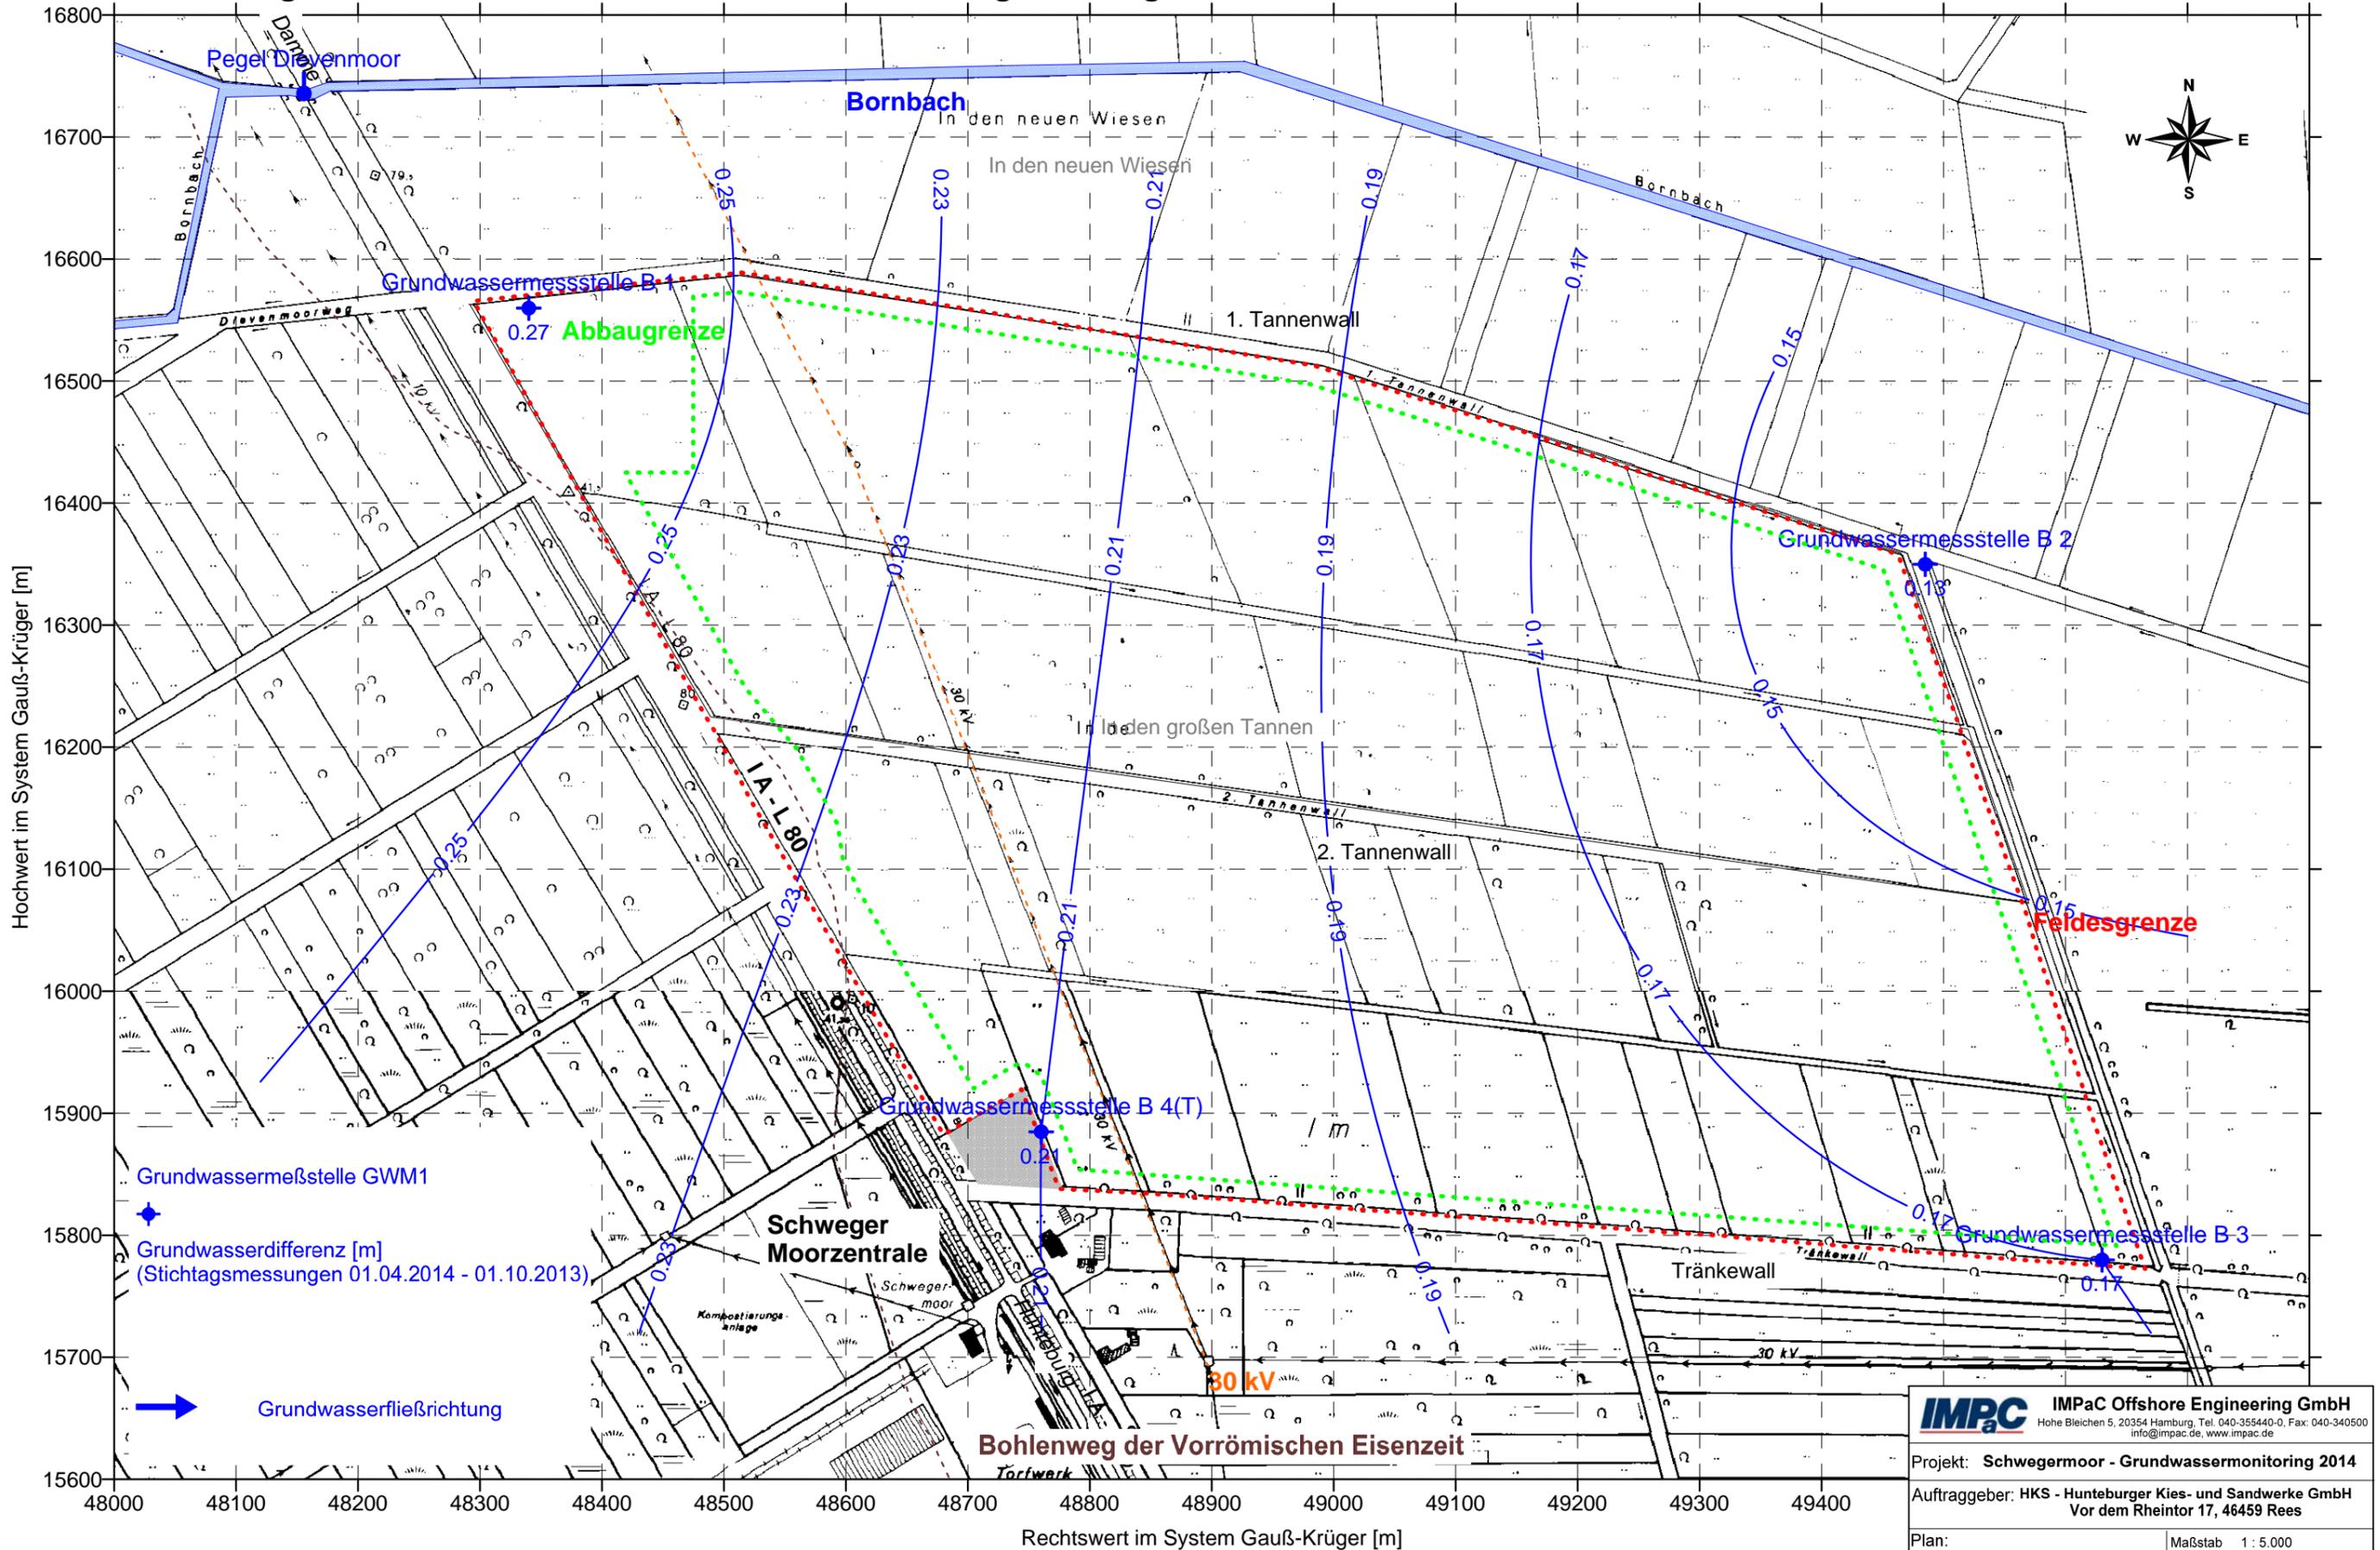
Feld Schwegermoor - Grundwasserdifferenzen zu den Stichtagsmessungen 01.04.2014 - 01.10.2013

Bei einer Betrachtung des Differenzenplans zeichnet sich eine mehr oder weniger symmetrische Verteilung der Potentialdifferenzen ab, die zu keiner Verschiebung der Hauptfließrichtung des Grundwassers führen kann.

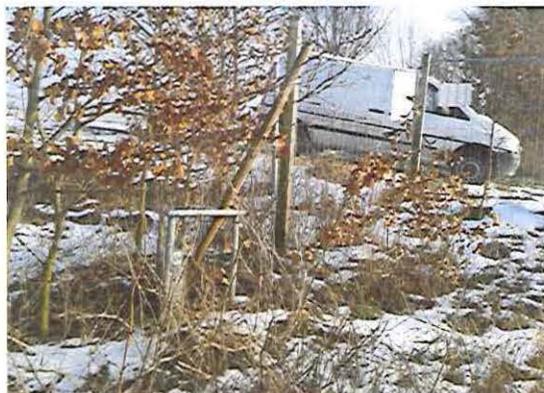
Messstelle: GWM 1

Pegelausbau: DN 100
 Meßpunkt (MP) ist: Oberkante offene SEBA-Kappe
 MP-Höhe: 40,71 m NN
 Überstand: 0,44 m ü GOK
 Endteufe: 15,47 m u. MP
 Filter: m u GOK
 Ruhespiegel: 0,88 m u. MP

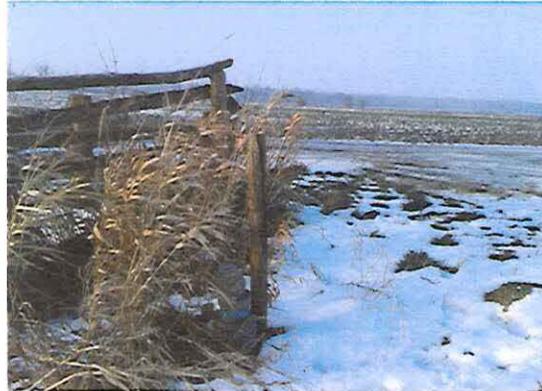
Messstelle: GWM 2

Pegelausbau: DN 100
 Meßpunkt (MP) ist: Oberkante offene SEBA-Kappe
 MP-Höhe: 39,91 m NN
 Überstand: 0,28 m ü GOK
 Endteufe: 15,47 m u. MP
 Filter: m u GOK
 Ruhespiegel: 1,02 m u. MP
