HKS – Hunteburger Kies- und Sandwerke GmbH

Titel	Grundwassermonitoring 2014
Projekt	Kiessandabbau Schwegermoor
IMPaC Projekt Nr.	P2044
IMPaC Dok. Nr.	2044-00-IHH-RPT-GE-00001-000
Kunden Projekt Nr.	–
Kunden Dok. Nr.	–
Revisionsdatum	26.05.2015
Revision	R01

Der Bericht dazu für das Wasserwirtschaftsjahr 2014 wird nachstehend vorgelegt.

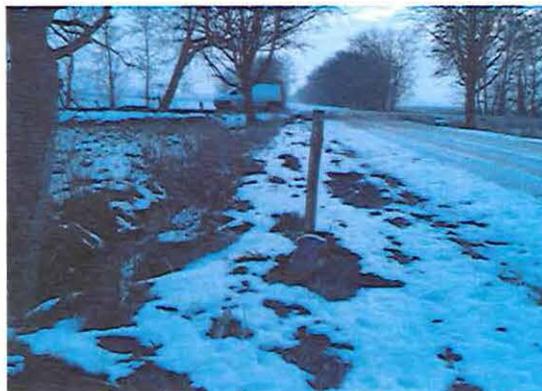
Messstelle: GWM 3

Pegelausbau: DN 100
 Meßpunkt (MP) ist: Oberkante offene SEBA-Kappe
 MP-Höhe: m NN
 Überstand: 0,13 m ü GOK
 Endteufe: 0,66 m u. MP
 Filter: m u GOK
 Ruhespiegel: 0,89 m u. MP

GWM-Abschluß zerstört!

Die Grundwassermessstelle GWM 3 wurde im Zuge von landwirtschaftlichen Arbeiten beschädigt und anschließend wieder repariert. Die dabei seit dem 01.06.2015 und durch eine Verlängerung des Aufsatzrohres resultierende Veränderung der Messpunkthöhe ist Tabelle 3 zu entnehmen.

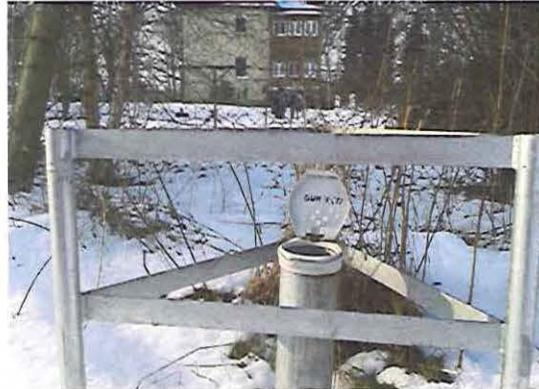
Messstelle: GWM 4T

Pegelausbau: DN 100
 Meßpunkt (MP) ist: Oberkante offene SEBA-Kappe
 MP-Höhe: 40,08 m NN
 Überstand: 0,53 m ü GOK
 Endteufe: 15,99 m u. MP
 Filter: m u GOK
 Ruhespiegel: 0,67 m u. MP

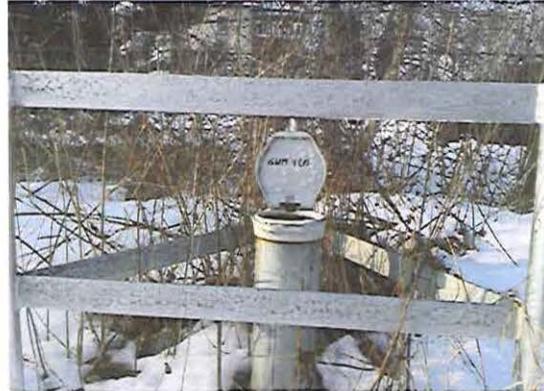
Messstelle: GWM 4F

Pegelausbau: DN 100
 Meßpunkt (MP) ist: Oberkante offene SEBA-Kappe
 MP-Höhe: 40,06 m NN
 Überstand: 0,43 m ü GOK
 Endteufe: 4,19 m u. MP
 Filter: m u GOK
 Ruhespiegel: 0,73 m u. MP
