# Monitoring Reeser Meer Norderweiterung

## Kurzbericht 2019

**Auftraggeber:**  
Holemans  
Niederrhein GmbH

**Auftragnehmer:**  
Naturschutzzentrum  
im Kreis Kleve e.V.

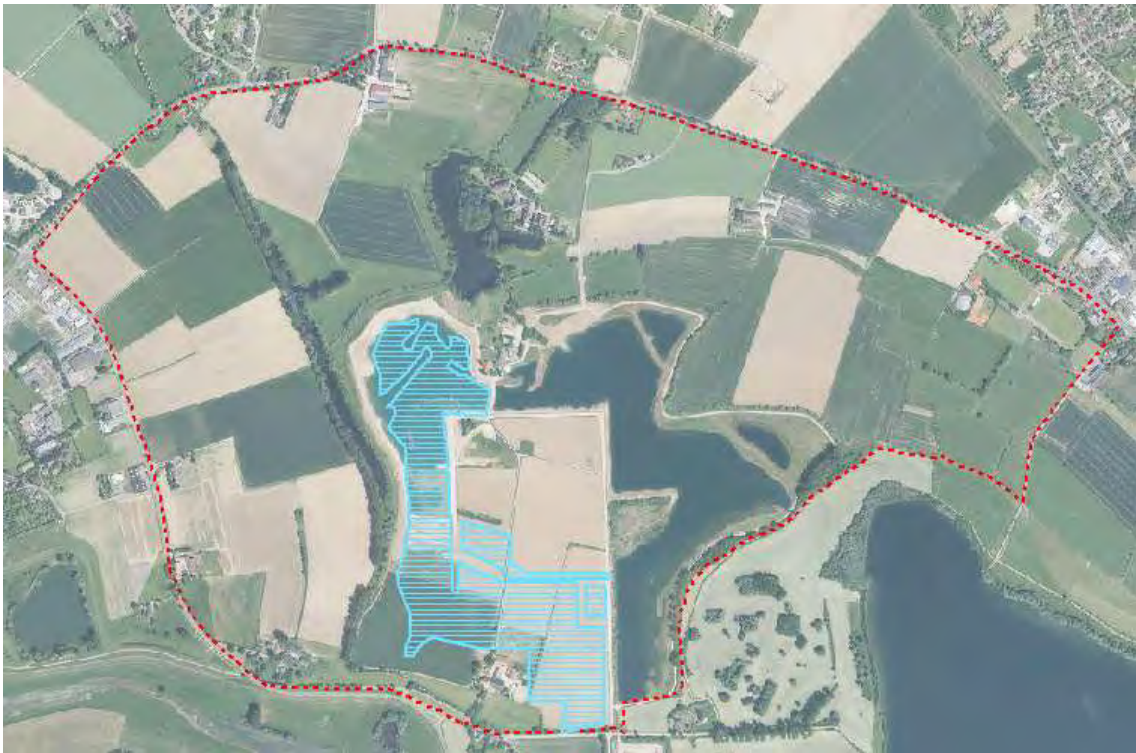
**Abbildung 1: Untersuchungsgebiet „Reeser Meer Norderweiterung“ (rot gestrichelte Linie). 2019 in Abgrabung oder Rekultivierung befindliche Bereiche sind blau schraffiert.**

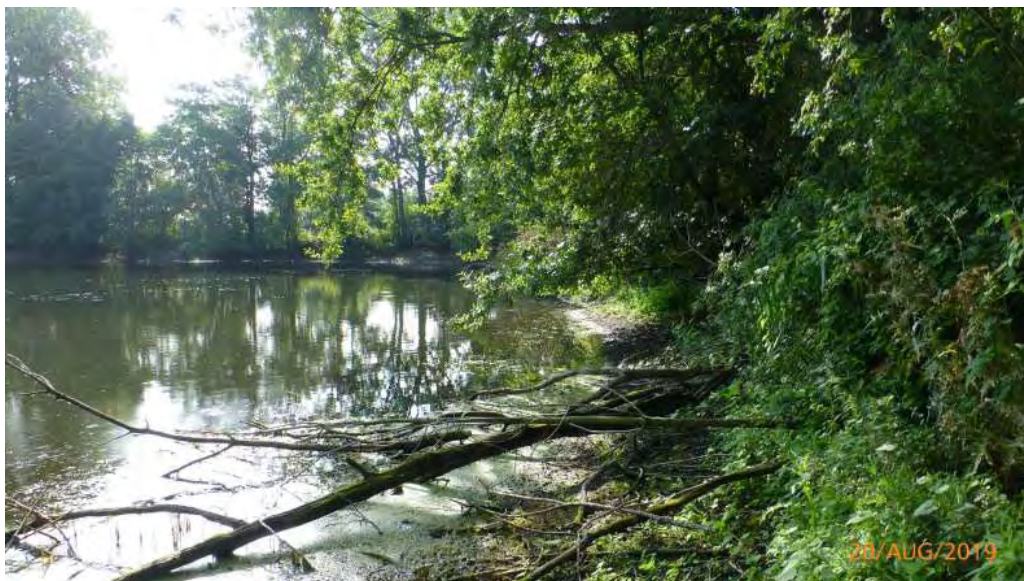
Abbildung 2: Probestelle für die Gewässeruntersuchungen am Aspelschen Meer.

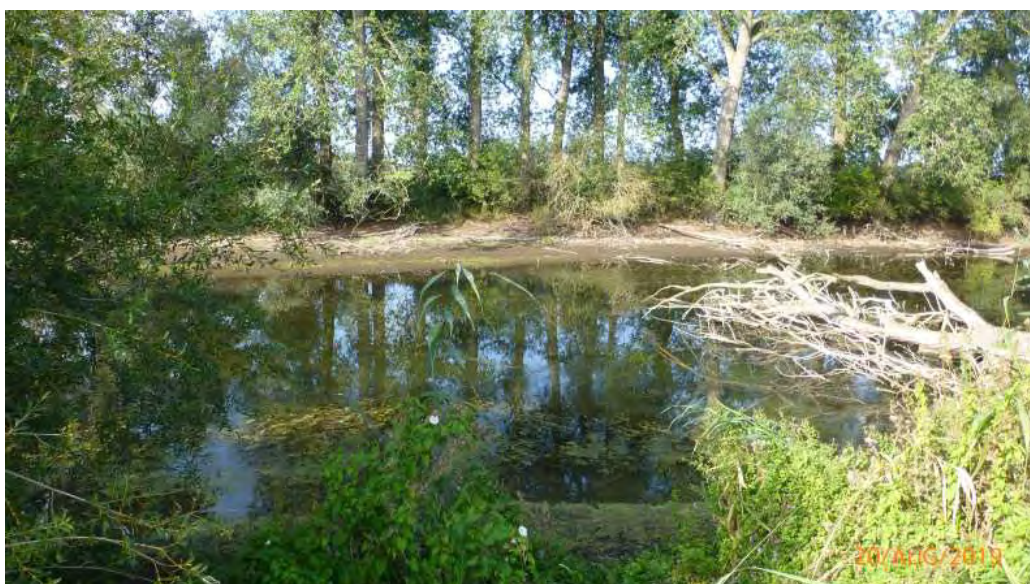
Abbildung 3: Probestelle für die Gewässeruntersuchungen am Schmalen Meer.

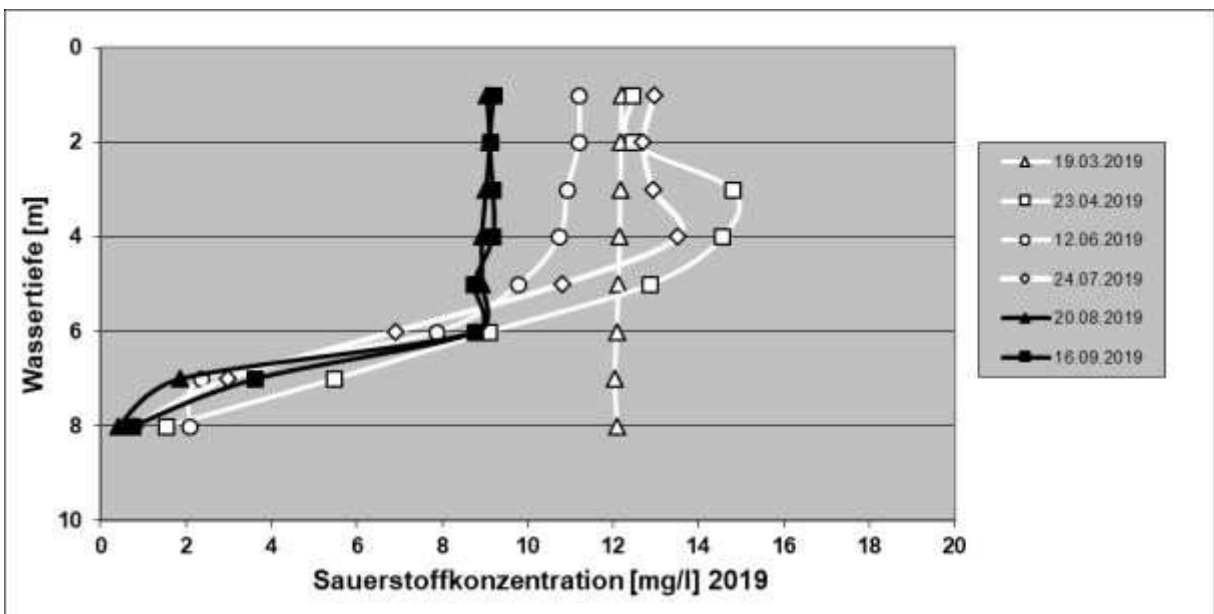
Im Gegensatz dazu steht der Sauerstoffhaushalt im Reeser Meer Norderweiterung (Abbildung 7): Dort wurden im Jahr 2019 an der Oberfläche mit bis zu 14,8 mg/l keine so hohen Konzentrationen erreicht wie im Schmalen oder Aspelschen Meer, weil die Nährstoffbelastung wesentlich geringer ist und extreme Algenblüten im See nicht auftreten. Die höchsten Sauerstoffkonzentrationen wurden im April 2019 in 3 m Wassertiefe gemessen. Dieses Frühjahrsmaximum ist für viele Gewässer typisch, weil dann die (mikroskopisch kleinen) Algen wieder mehr Licht zum Wachstum haben und ausreichend Nährstoffe

verfügbar sind. Diese Algen waren offensichtlich in einer Tiefe von 3-4 m besonders konzentriert vorhanden und produzierten dort per Photosynthese besonders viel Sauerstoff.

Abbildung 7: Sauerstoffkonzentration im Tiefenprofil des Reeser Meer Norderweiterung an 6 Terminen im Jahr 2019.

Sauerstoffdefizite gibt es an der Oberfläche der Norderweiterung nicht. In der Tiefe können aber zeitweilig niedrige Sauerstoffkonzentrationen auftreten. Dies ist für viele Baggerseen in der Region typisch, die ausschließlich von Grundwasser gespeist werden. Weil Grundwasser von Natur aus ohnehin sehr sauerstoffarm ist (es fehlt der Kontakt mit der Luft), reicht schon

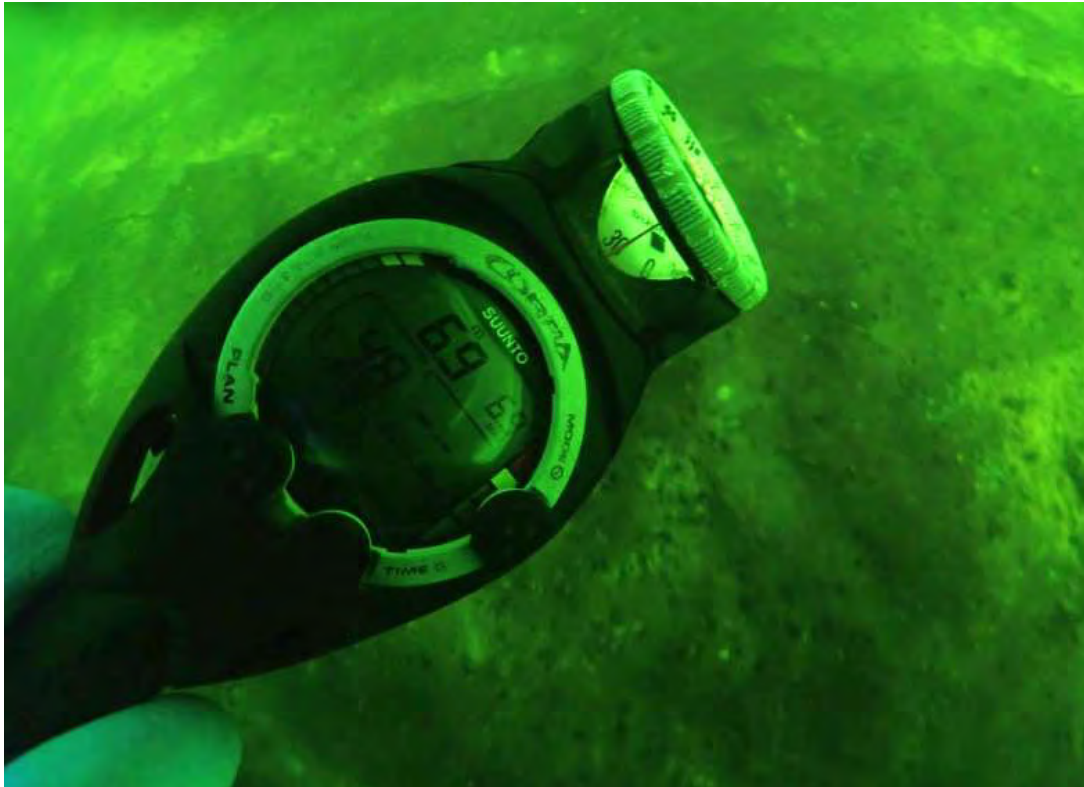
**Abbildung 8: Blick auf einen artenarmen Bereich des Gewässerboden in über 7 m Wassertiefe. Der Taucher schwebt über dem Grund, der Tauchcomputer zeigt 6,9 m Tiefe an. Foto: Van de Weyer, 21.8.2019.**

eine sehr geringfügige Zehrung (natürlicher Abbau von organischem Material unter Sauerstoffverbrauch) aus, um die Sauerstoffkonzentration nahe dem Grund des Sees auf nahezu Null zu reduzieren. Wenn durch höhere Wassertemperaturen der See häufiger geschichtet ist als früher und sich öfter eine isolierte Tiefenwasserzone mit Sauerstoffdefiziten ausbildet, hat dies schwerwiegende Folgen für die gesamte Ökologie des Sees. Auch wenn die sauerstoffarmen Bereiche am Grund des Sees nur einen kleinen Teil seines Volumens ausmachen, bieten sie dennoch nur für wenige Organismen einen geeigneten Lebensraum (Abbildung 8).
